Terrassenhäuser Hööndler Birmenstorf

Rissprotokolle und Deformationsmessungen

Bauvermessung, Rissprotokolle, Deformationsmessungen

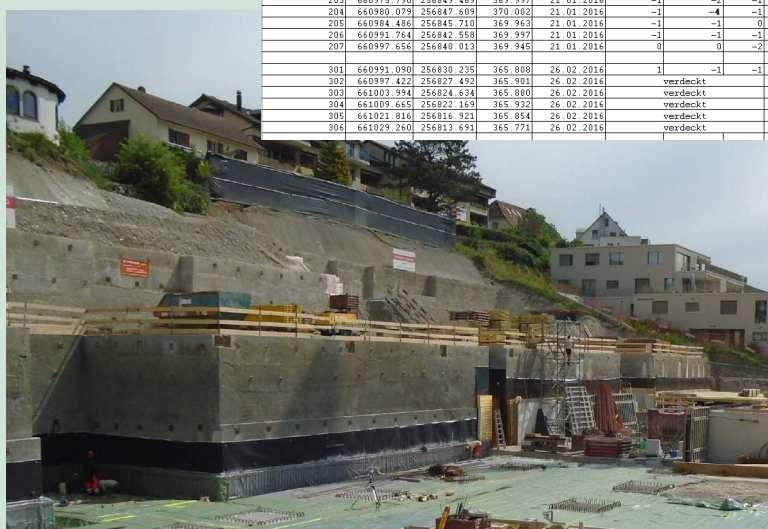
NULL-Messung					Messung 5 27.06.2016		
P/Nr	Ost-West	Nord-Süd	H	Datum	Messung 5 minus NULL		
					ΔOst-West [mm]	ΔNord-Süd [mm]	ΔH [mm]
101	661009.502	256849.048	374.400	18.12.2015	-1	-2	-1
102	661013.746	256847.216	373.008	18.12.2015	-1	-1	-1
103	661018.415	256846.067	373.174	18.12.2015	0	0	0
104	661021.980	256843.653	373.008	18.12.2015	2	-1	0
105	661027.173	256841.413	373.061	18.12.2015	0	-3	-1
106	661030.245	256840.958	373.154	18.12.2015	0	-2	-1
107	661035.725	256837.694	372.950	18.12.2015	0	-2	0
108	661040.385	256835.680	372.945	18.12.2015	-1	-2	0
201	660960.958	256855.902	369.940	21.01.2016	1	-4	0
202	660968.391	256852.673	369.976	21.01.2016	-2	-3	-2
203	660975.790	256849.469	369.997	21.01.2016	-1	-2	-1
204	660980.079	256847.609	370.002	21.01.2016	-1	-4	-1
205	660984.486	256845.710	369.963	21.01.2016	-1	-1	0
206	660991.764	256842.558	369.997	21.01.2016	-1	-1	-1
207	660997.656	256840.013	369.945	21.01.2016	0	0	-2

301	660991.090	256839.235	365.808	26.02.2016	1	-1	-1
302	660997.422	256827.492	365.901	26.02.2016	verdeckt		
303	661003.994	256824.634	365.800	26.02.2016	verdeckt		
304	661009.665	256822.169	365.932	26.02.2016	verdeckt		
305	661021.816	256816.921	365.854	26.02.2016	verdeckt		
306	661028.260	256813.691	365.771	26.02.2016	verdeckt
